# En hundredårsjubilær fra Gjerrildbanen går igen i drift

## RGGJ 5 er igen kommet på egne hjul hos DSB Museumstog i Randers

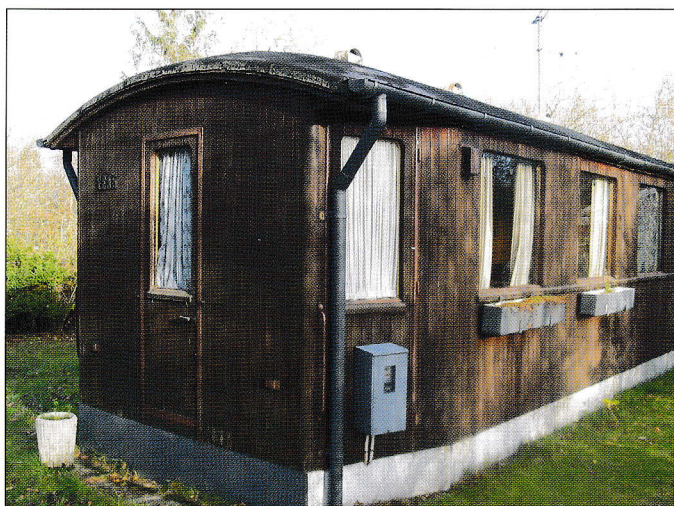
*RGGJ C5 som sommerhus.*  
*Foto: John Armstrong.*

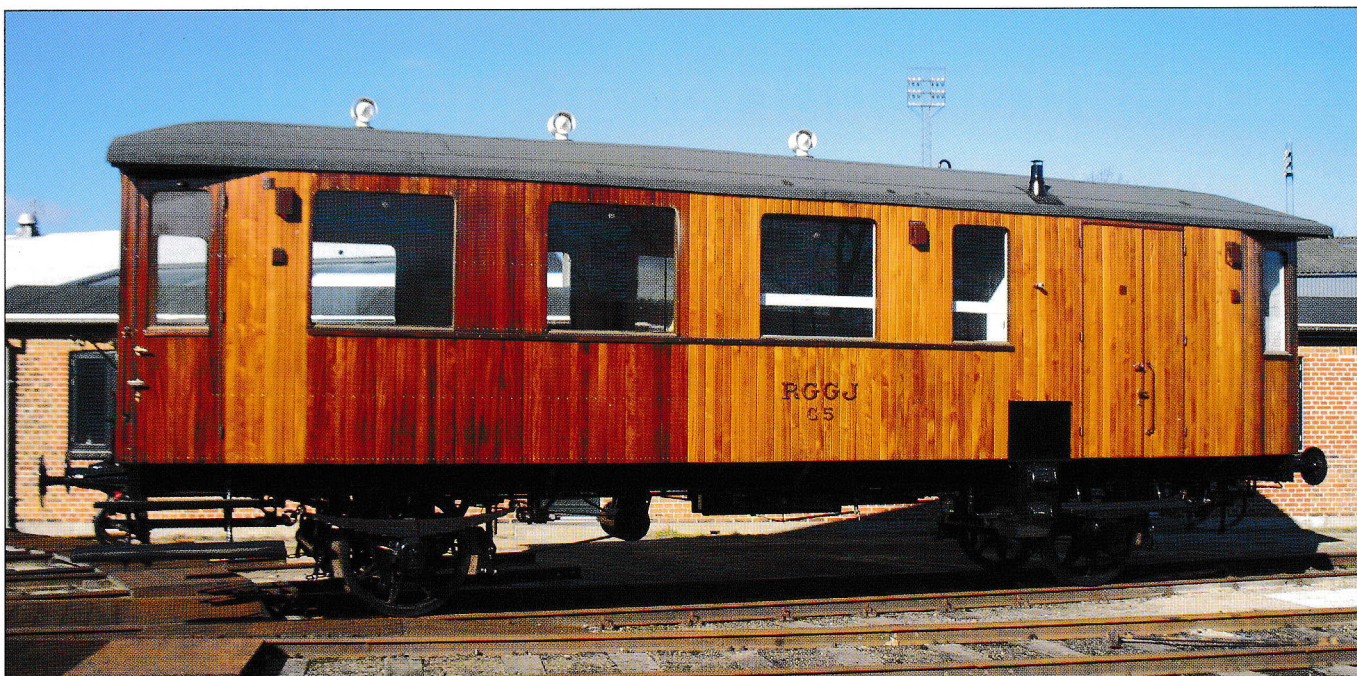
Den restaurerede RGGJ C 5 i Randers. Det meste af yderbeklædningen har måttet skiftes. Vognens kakkelovn er nu kun "til pynt". Vognen har dampvarme. Foto: John Armstrong.

Efter transporten til Randers påbegyndtes restaureringen. Som de fleste, der arbejder med restaurering, ved, er ethvert projekt fuld af overraskelser, og C 5 var ingen undtagelse. Da der havde været lavet et par tilbygninger til vognen, var det nødvendigt at afmontere en del beklædningsbrædder for fornyelse, hvilket afslørede en del dårligdom i selve træskelettet. Dette skulle udbedres, så enden på visen blev, at hele beklædningen mod forventning blev afmonteret, så alle dårligdomme kunne og blev repareret. En del nye gulvbrædder blev lagt, og indvendigt træværk i hele personafdelingen blev fornyet.

Farvevalget er foretaget ud fra meget tydelige spor, ligesom retableringen af undervognen har været båret frem af gamle huller og aftryk. Det er sandsynligt, at man også her har byttet hjul med E 2, idet man på sene billeder kan se E 2 med glidelejer og C 5 med rullelejer.

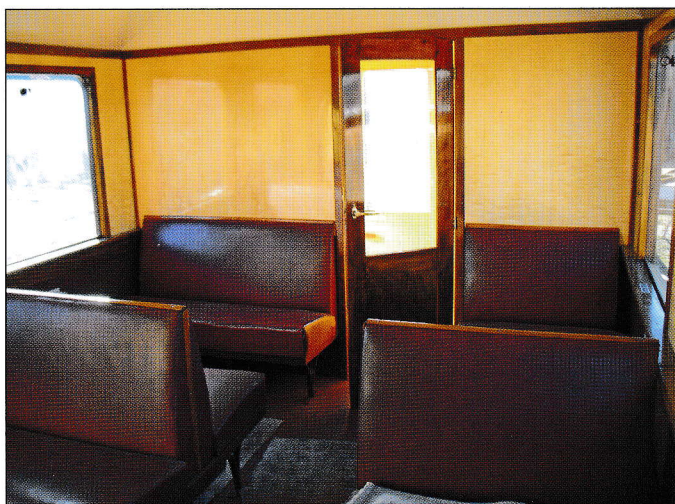
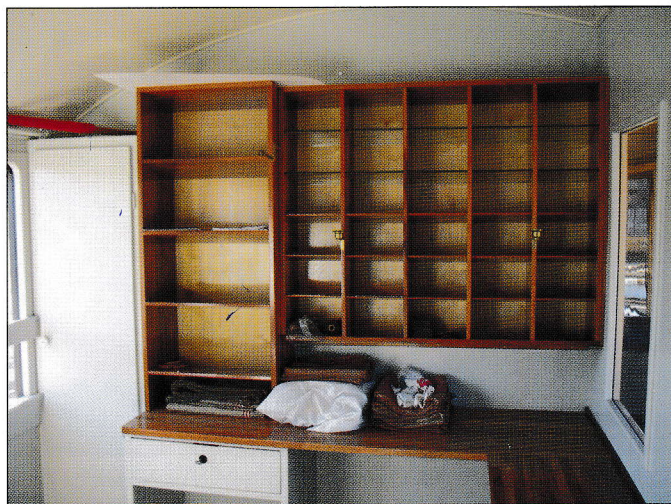
Her ses til venstre den genskabte personafdeling og til højre det helt rekonstruerede postlokale i C 5. Fra personafdelingen går en gang forbi postkontoret til rejsegodsrummet. Vinduet til højre i postkontoret er ud til denne gang. Af sikkerhedsgrunde måtte det ikke være muligt for passagererne at komme ind i postkontoret; derfor er postkontoret ikke i vognens fulde bredde. Foto: John Armstrong.

Postafdelingen blev et afsnit for sig, idet der var meget få spor af det gamle inventar. Vi fik imidlertid den tanke at se på tegningerne af banens E 1 og 2, og sammenholdt med aftrykkene i C 5 er vi næsten

sikre på, at man har brugt inventaret fra E 2 i C 5, - en teori, vi fik delvis bekræftet ved åbent hus arrangementet af en gammel bekendt, der i sin tid havde talt med værkmester Olling om netop ombygningen af denne vogn. Der var ingen tegninger, og man brugte så vidt muligt, hvad man selv havde. Fakta er, at vi har brugt de gamle tegninger til det nye inventar, og sammenholdt med de billeder, vi kender af vognen, ser det rigtigt ud.
